Ремонт селектора КПП OCTAVIA A8 / Событие P27F500

Данная инструкция применима, когда в регистраторе событий БУ КП на момент первичной диагностики присутствуют следующие записи:

- P27F500: Электромагнит 1 блокировки селектора - заедает в разомкнутом состоянии

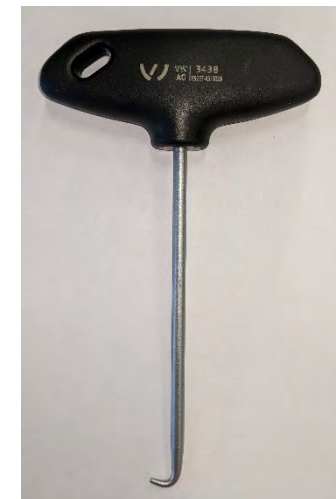
2. Демонтировать соленоид из крышки селектора. Для этого завести крючок -3438- под металлическую пластину корпуса соленоида над разъёмом в направлении стрелки -1- на фото. Затем, потянуть за крючок вверх и, попеременно переставляя крючок вправо-влево, постепенно вытащить соленоид вверх (по стрелке -2-) из крышки селектора.

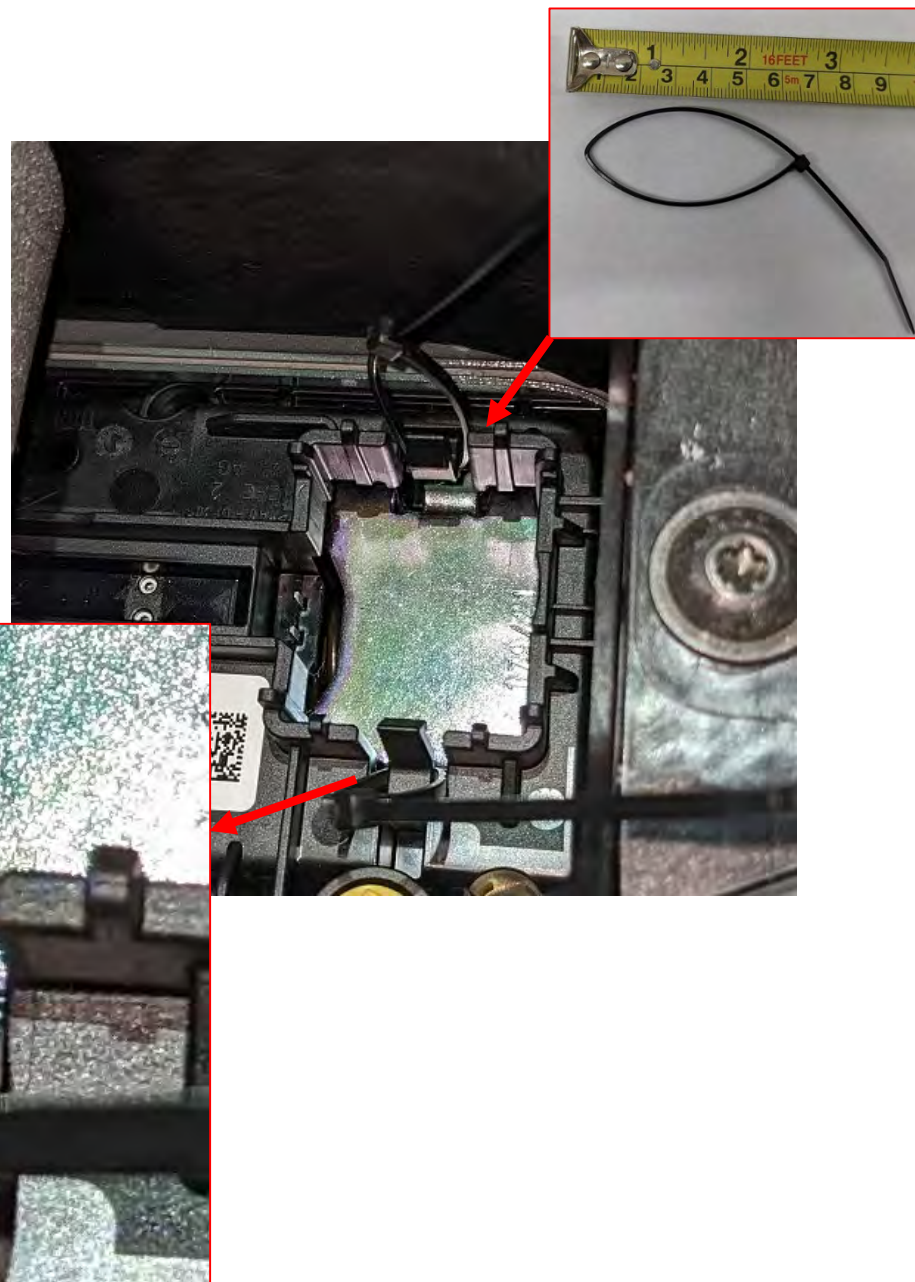
6. Из двух пластиковых стяжек 2,5*200 мм сделать две петли со стороной около 70 мм (см. фото).
7. Завести петли из стяжек под боковые фиксаторы соленооида на крышке селектора (см. фото).

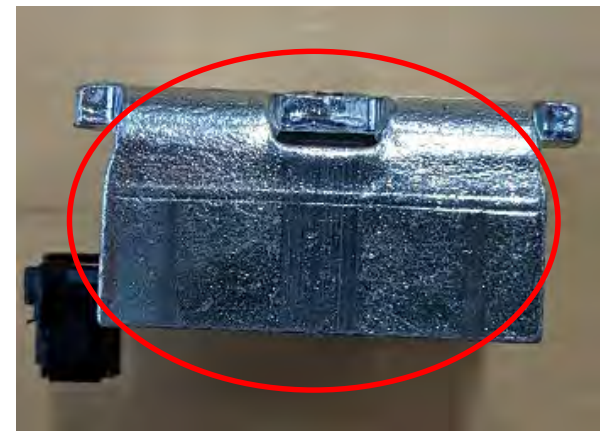
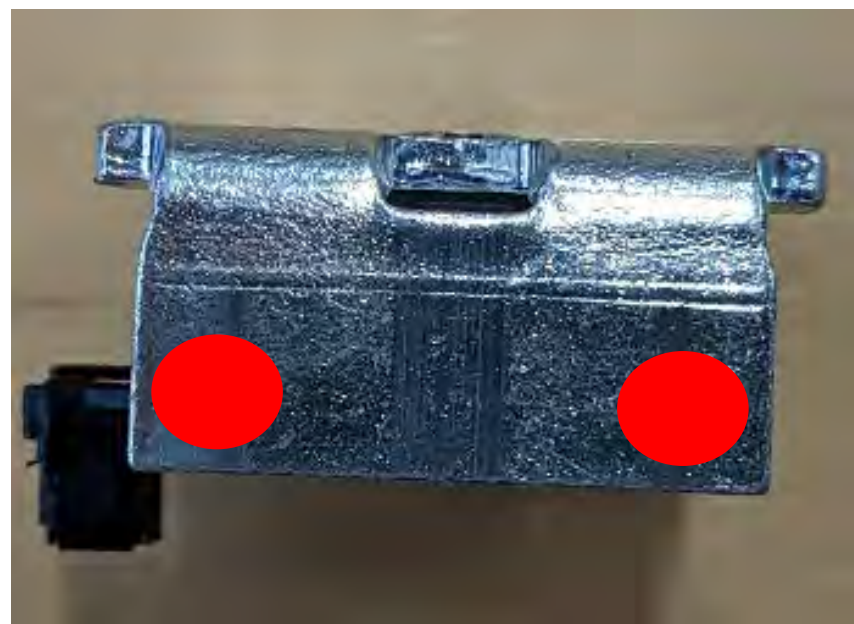
8. Обезжирить внешние боковые поверхности соленоида и внутреннюю поверхность его посадочного места, а также внешние стороны фиксаторов соленоида в крышке.
9. Нанести две точки полиуретанового клея для вклеивания стёкол либо клея D_511500A2 в нижних углах на каждой стороне соленоида (всего 4 точки). Диаметр точек 4-5 мм, высота 4-5 мм.
10. Аккуратно установить соленоид в крышку селектора. Убедиться, что защёлки на корпусе зафиксировались.

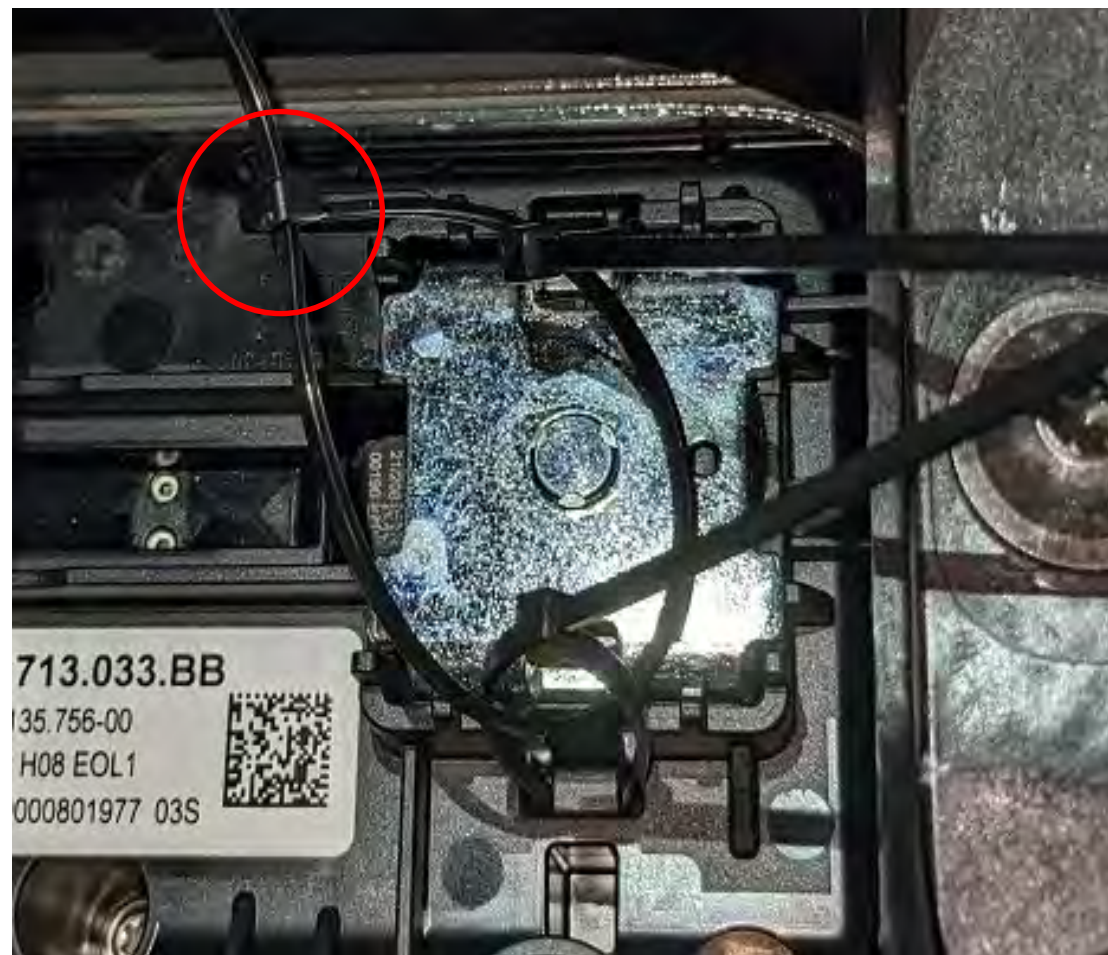
11. Третью пластиковую стяжку, пропустить её сквозь петли двух, установленных ранее, стяжек и застегнуть замок (см. фото). Замок средней стяжки должен располагаться вперёд по ходу движения автомобиля.

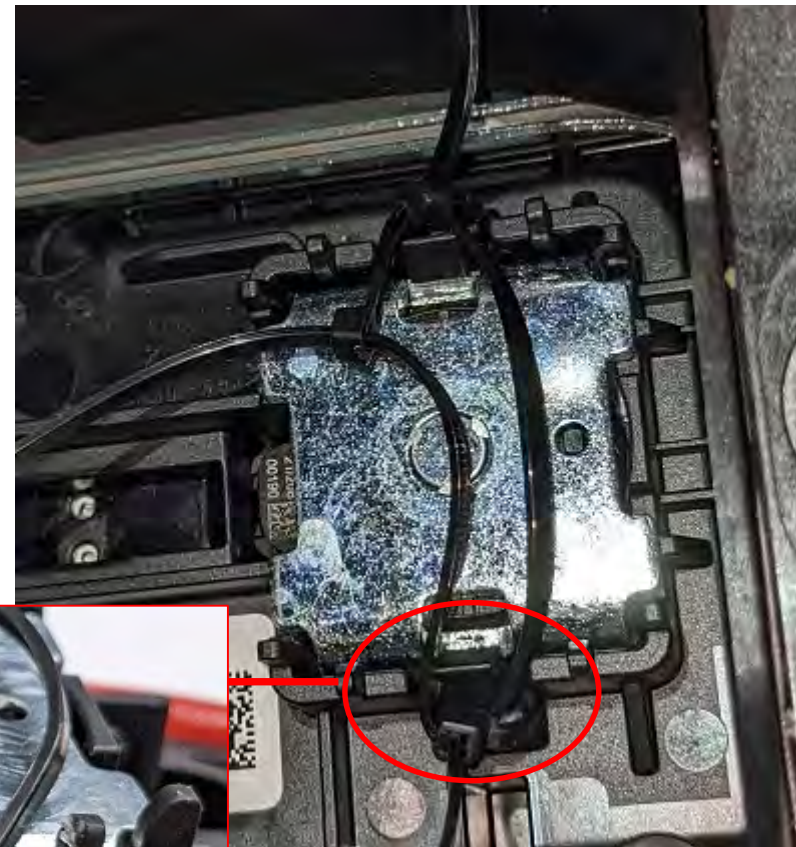
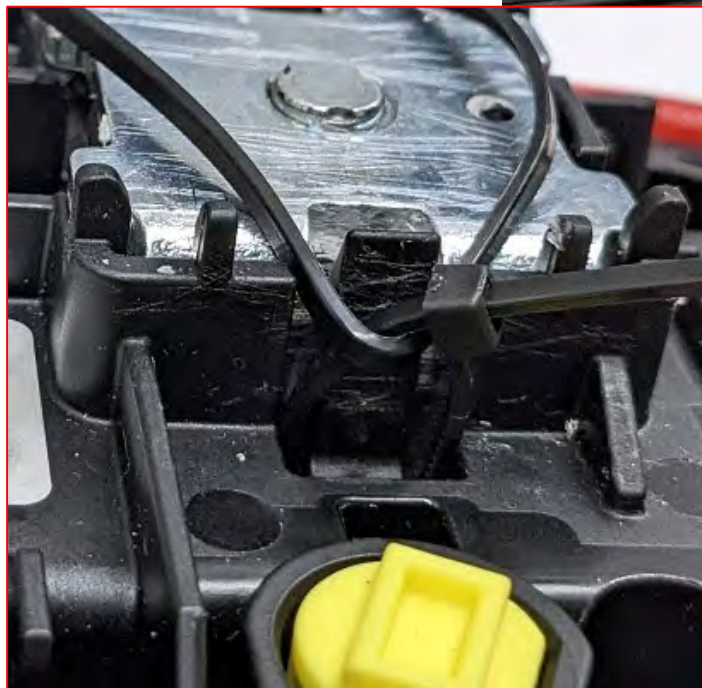
12. Постепенно затягивая боковые стяжки и регулируя положение всех трёх стяжек добиться следующего:

- Средняя стяжка должна охватывать оба фиксатора соленоида
- Боковые стяжки удерживают среднюю от соскакивания с фиксатора. Замки боковых стяжек должны находиться чуть ниже верхнего края фиксатора

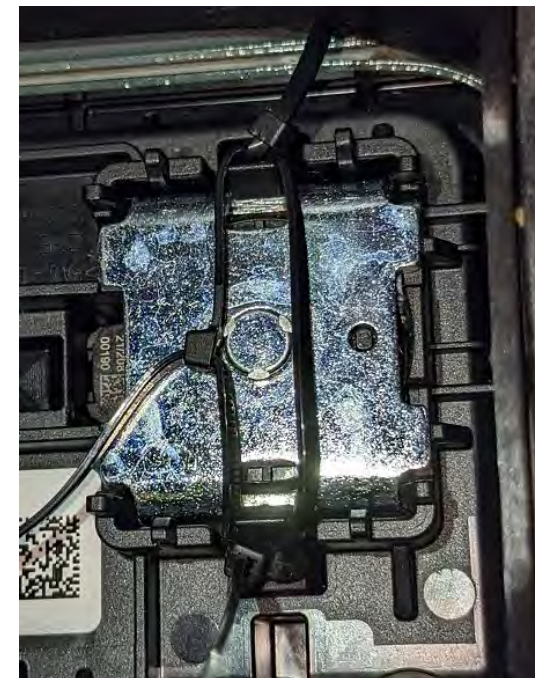
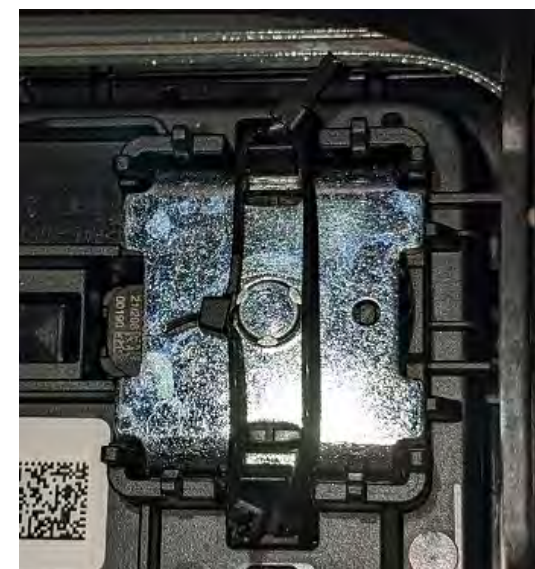
13. Аккуратно подтянуть среднюю стяжку, чтобы дополнительно стянуть фиксаторы соленоида. Делать это постепенно, в несколько этапов, контролируя правильное положение стяжки на фиксаторах. При необходимости, регулировать (позиция и натяжение) двух боковых и средней стяжек. Не прилагать чрезмерного усилия при затягивании стяжки, чтобы не порвать её и не допустить соскакивания с фиксаторов.
14. Отрезать излишки стяжек, оставив 3-5 мм после замка.

Рекомендация: для отработки навыков монтажа стяжек рекомендуется выполнить пункты 6 -13 без нанесения клея (п. 9) на соленоид. После того, как процесс отработан, заново выполнить действия по пунктам 6-13 с нанесением клея.

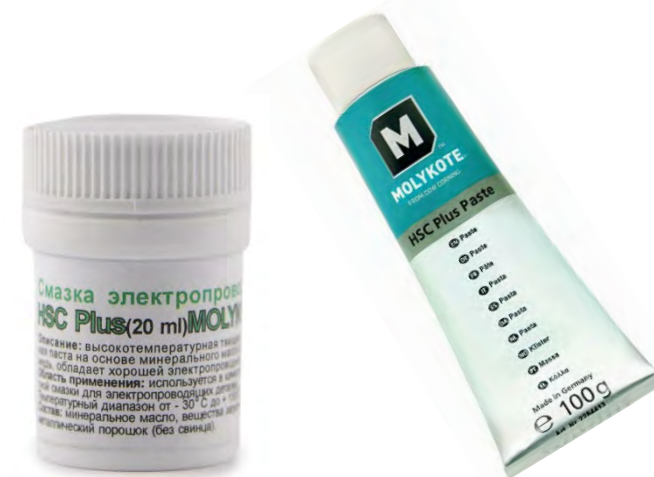
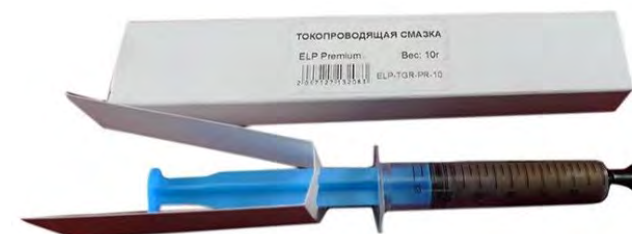
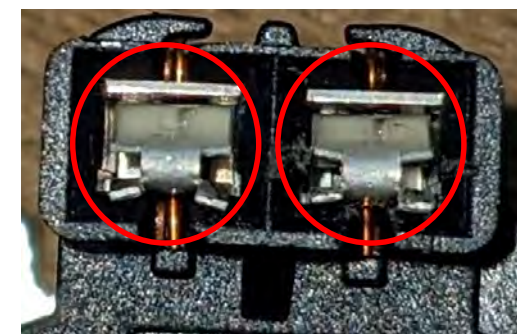
Рекомендации по применению защитной смазки для контактов

- Рекомендуется применять смазку **Molykote HSC Plus** в виде пасты.
- Доступна в различных вариантах фасовки (100 g, 20 ml, 10 ml)
- Также, смазка **Molykote HSC Plus** есть в продаже под торговым названием **ELP Imaging Premium** (расфасована в шприц 10 ml).
- Если приобретена смазка в фасовке тубик (100 g) или баночка (20 ml), то для удобства использования рекомендуется набить её в шприц 10 ml.
- Смазку наносить непосредственно на контакты в разъёме соленоида. Избегать нанесения излишнего количества смазки.
- Расход смазки составляет примерно 0,1 - 0,2 ml на один автомобиль.
